坪山交警大队营房建设项目 土壤环境质量初步调查报告 (公示版)

委托单位：深圳市坪山区建筑工务署

编制单位：中检（深圳）环境技术服务有限公司

编制时间：2020年6月

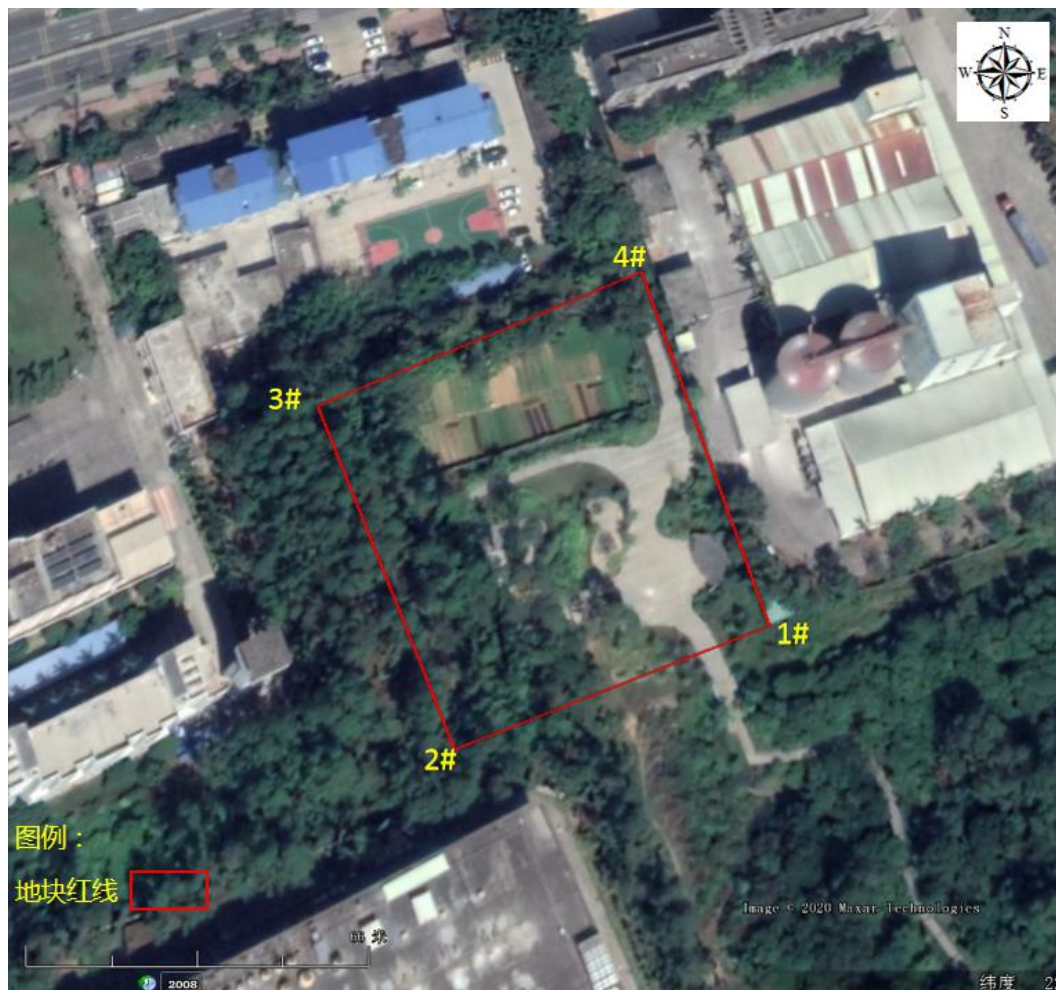
图 1.3-1 坪山交警大队营房建设项目调查范围示意图（2019 年奥维卫星图）

坪山交警大队营房建设项目位于深圳市坪山区马峦街道东纵路以南，瑞景路以东，规划龙新路以北，石井派出所南侧，地块中心经纬度为 114.367783° 和 22.689008° ，地块总占地面积为 6042.95m^2 。坪山交警大队营房建设项目调查范围示意图见图 1.3-1，坪山交警大队营房建设项目边界拐点地理坐标见表 1.3-1。

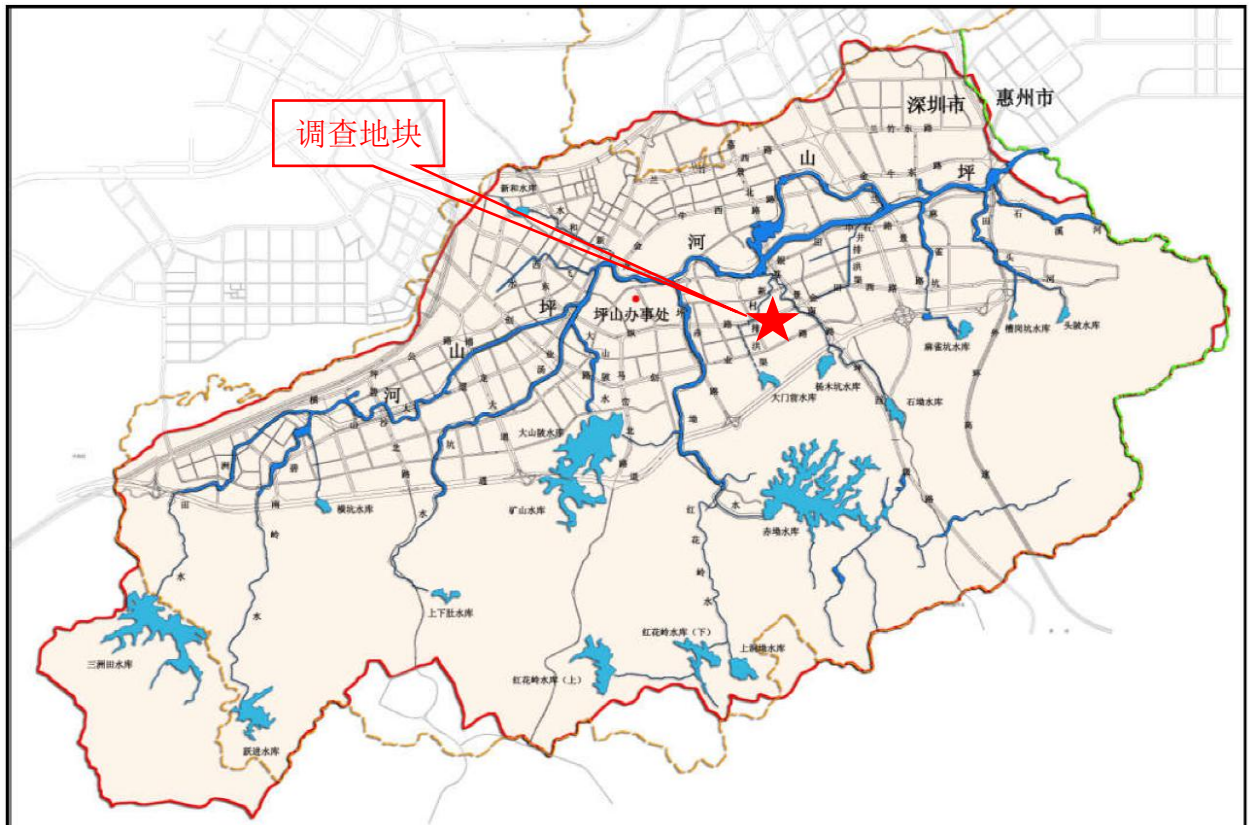
图 2.2-1 项目区域水系分布示意图

调查地块位于坪山河支流墩子河南侧约 300 米，如下图所示。

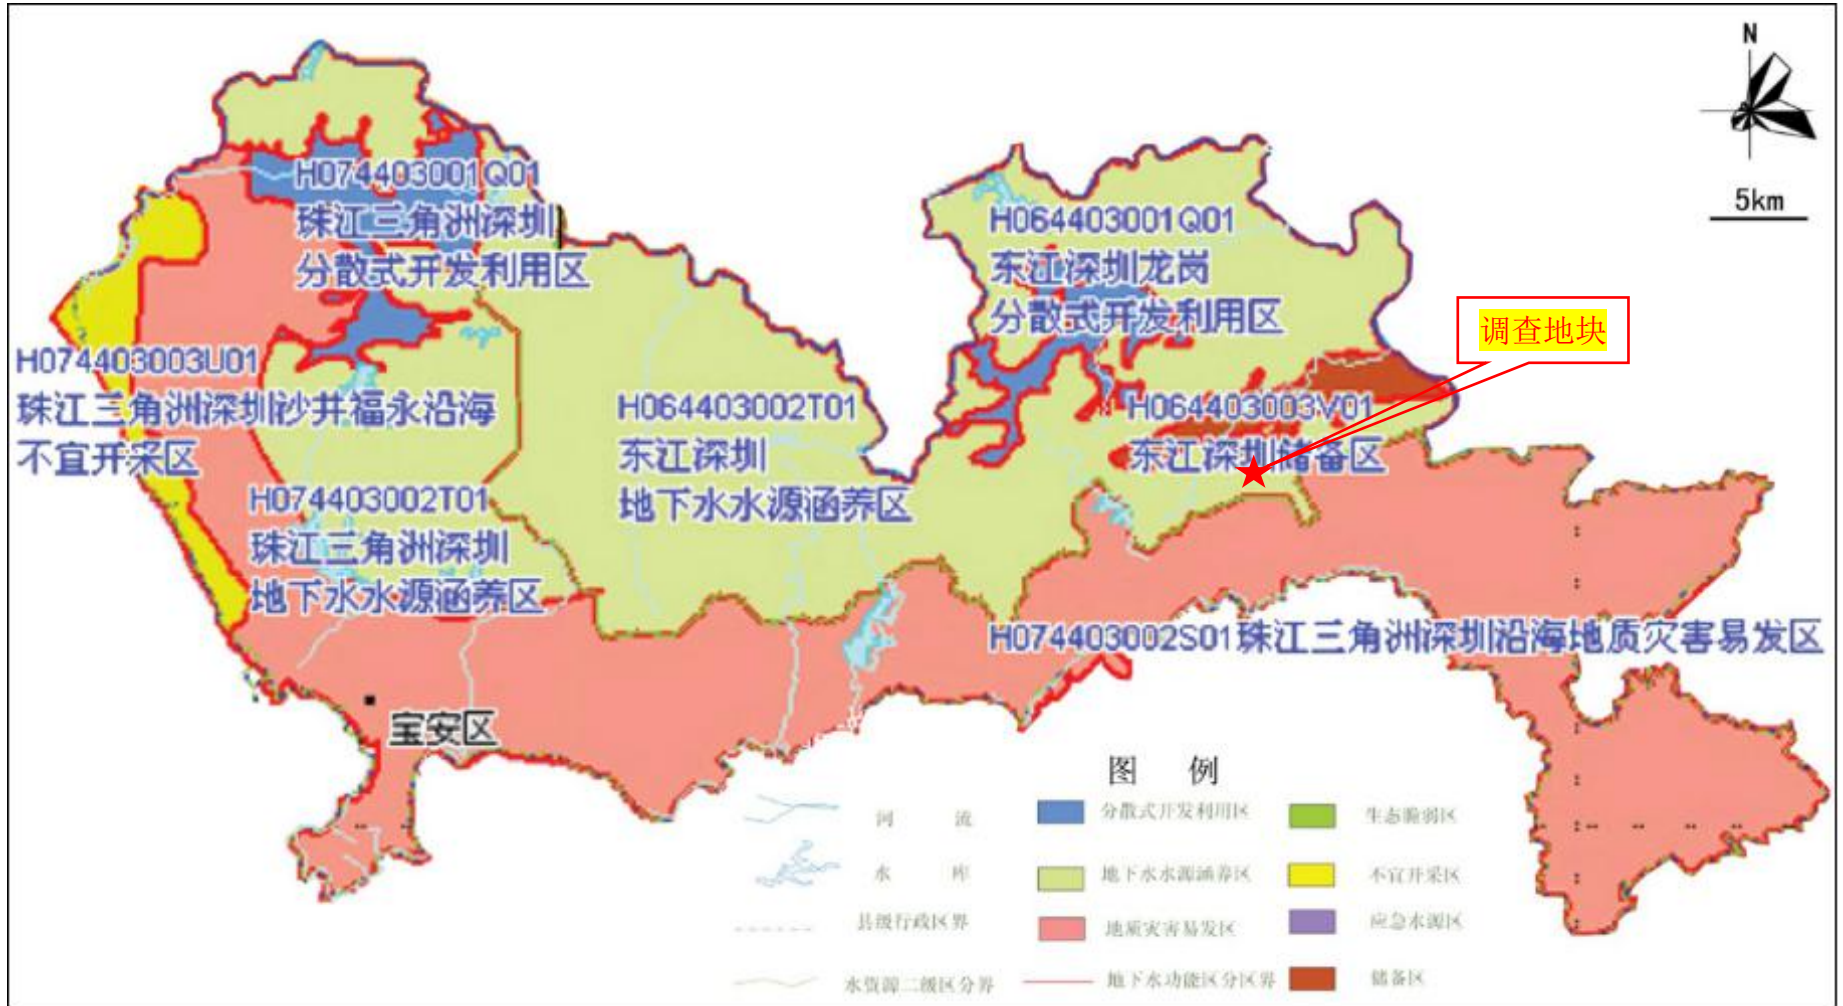
图 2.2-4 深圳市地下水功能区划图

根据《广东省地下水功能区划》，深圳市地下水功能类型主要包括分散式开发利用区、地质灾害易发区、地下水水源涵养区、不宜开采区和储备区，本项目地块所在位置属于“东江深圳地下水水源涵养区”，地下水功能区保护目标为 III 类水，深圳市地下水功能区划图见图 2.2-4。区域地下水不涉及地下水饮用水源（在用、备用、应急、规划水源）补给径流区和保护区，见图 2.2-6。

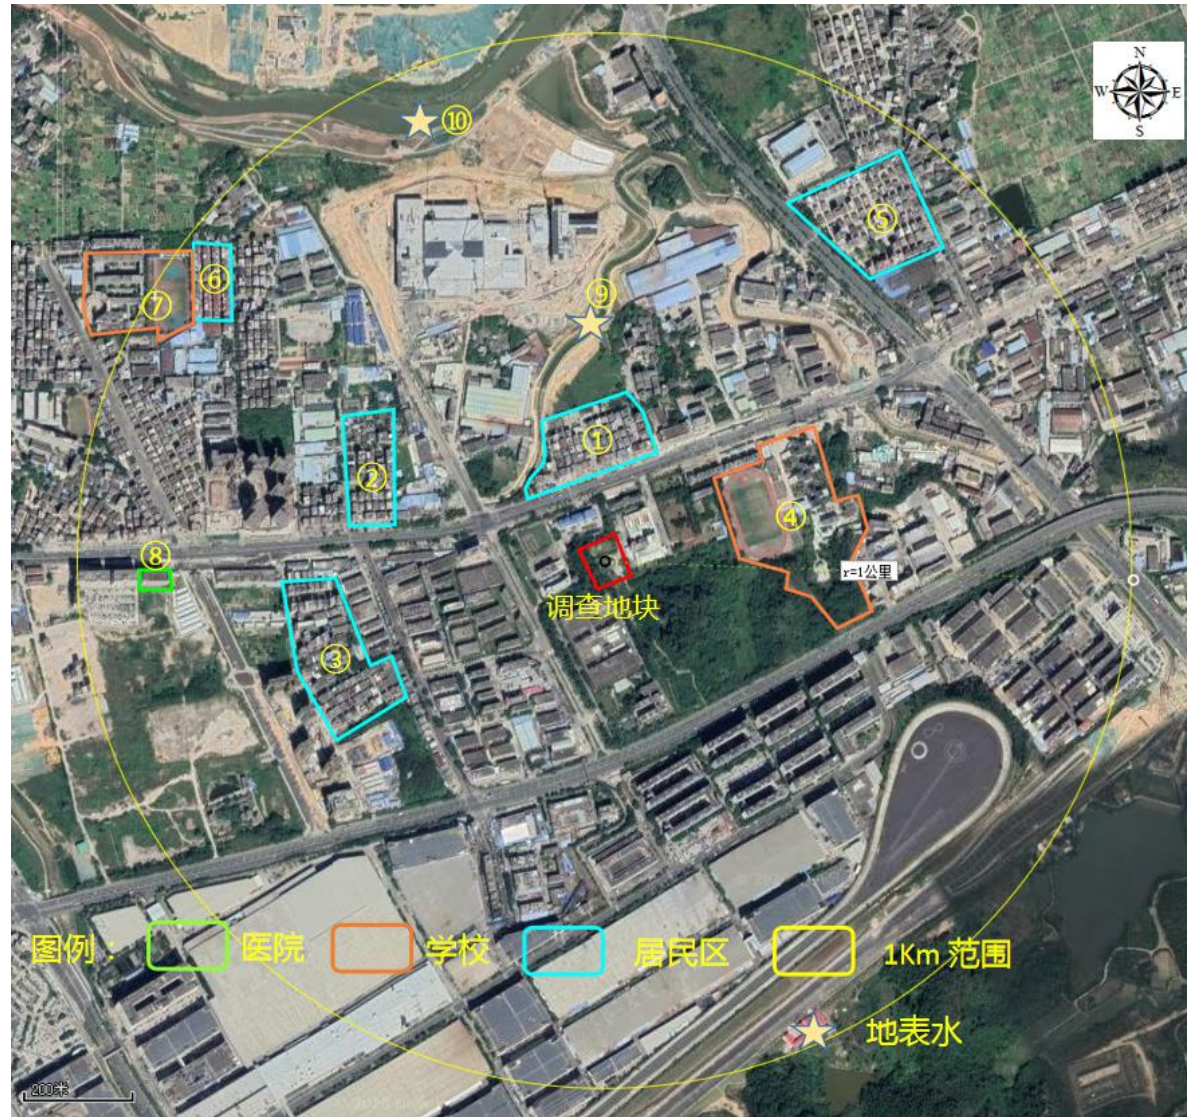
图 2.3-1 场地周边敏感目标位置图

本项目场地相邻区域的空间布局主要为居民区、学校、医院和地表水体，调查地块周边的环境敏感点有沙坐青草林院区式小区、新屋村院区式小区、新村、坪山第二小学、李屋小区、田园小区、龙翔学校、南方医科大学深圳口腔医院、墩子河、坪山河，周边的公路旁分布有商业店铺。场地周边敏感目标信息见表 2.3-1，场地周边敏感目标位置图见图 2.3-1。

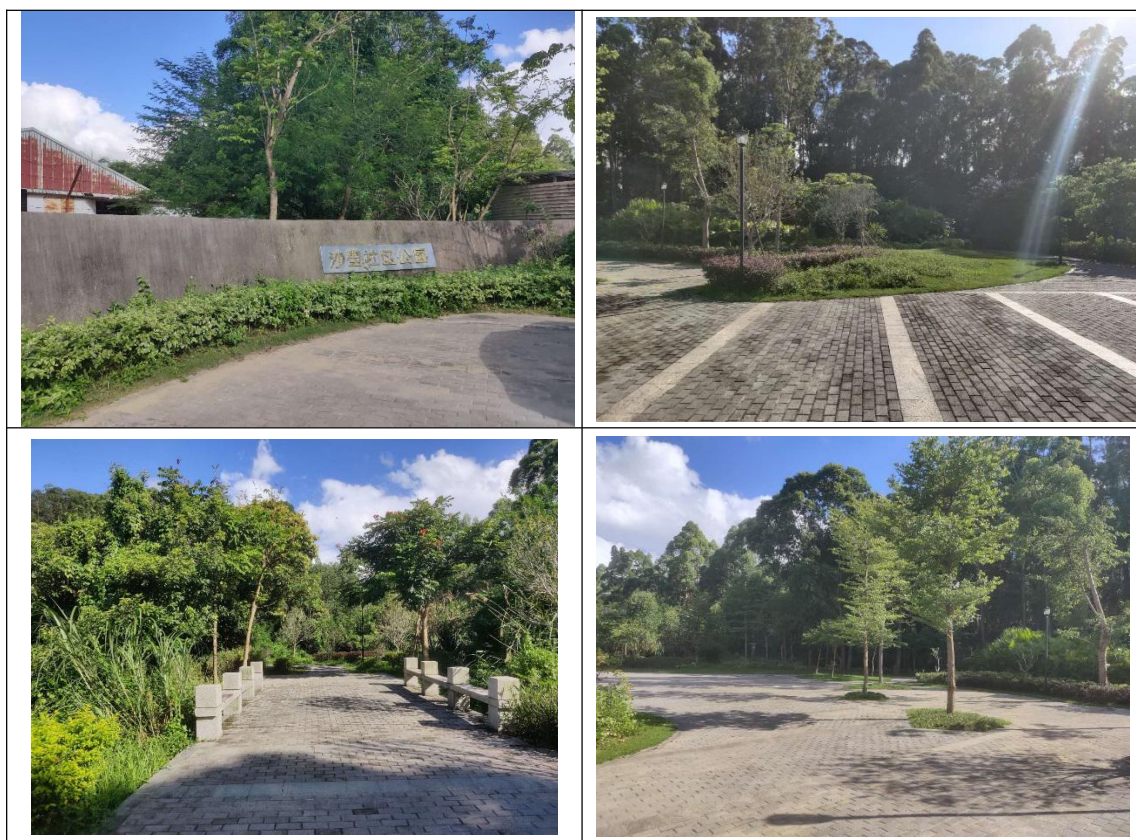
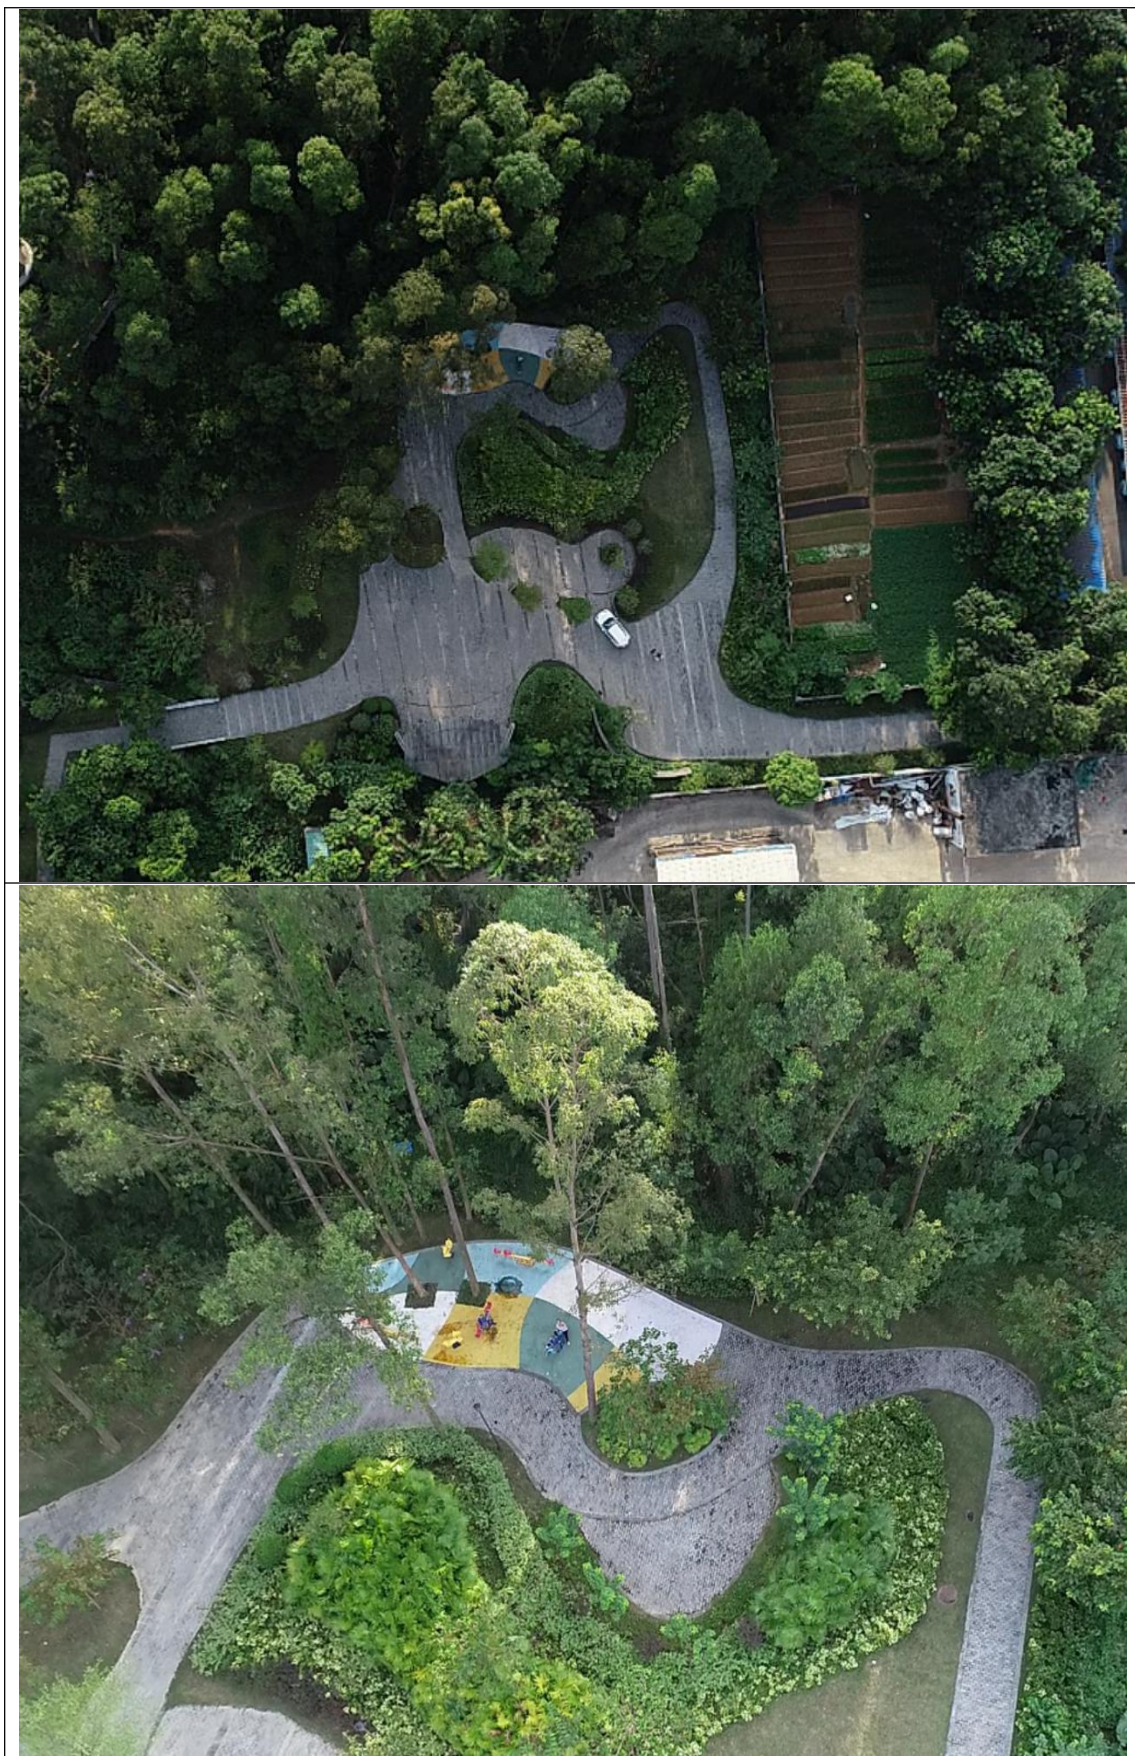
图 2.4-1 调查地块现状图

根据现场踏勘，现阶段地块为沙坐社区公园和菜地，地块内无任何构筑物。场地不涉及电镀、线路板、铅酸蓄电池、制革、印染、化工、医药、危险化学品储运等行业企业用地，也不涉及污水处理厂、垃圾填埋场、垃圾焚烧厂、危险废物及污泥处理处置等市政基础设施用地，无化学品储槽、储罐、废品回收站等公共配套设施。地块使用现状如下图 2.4-1 所示，。

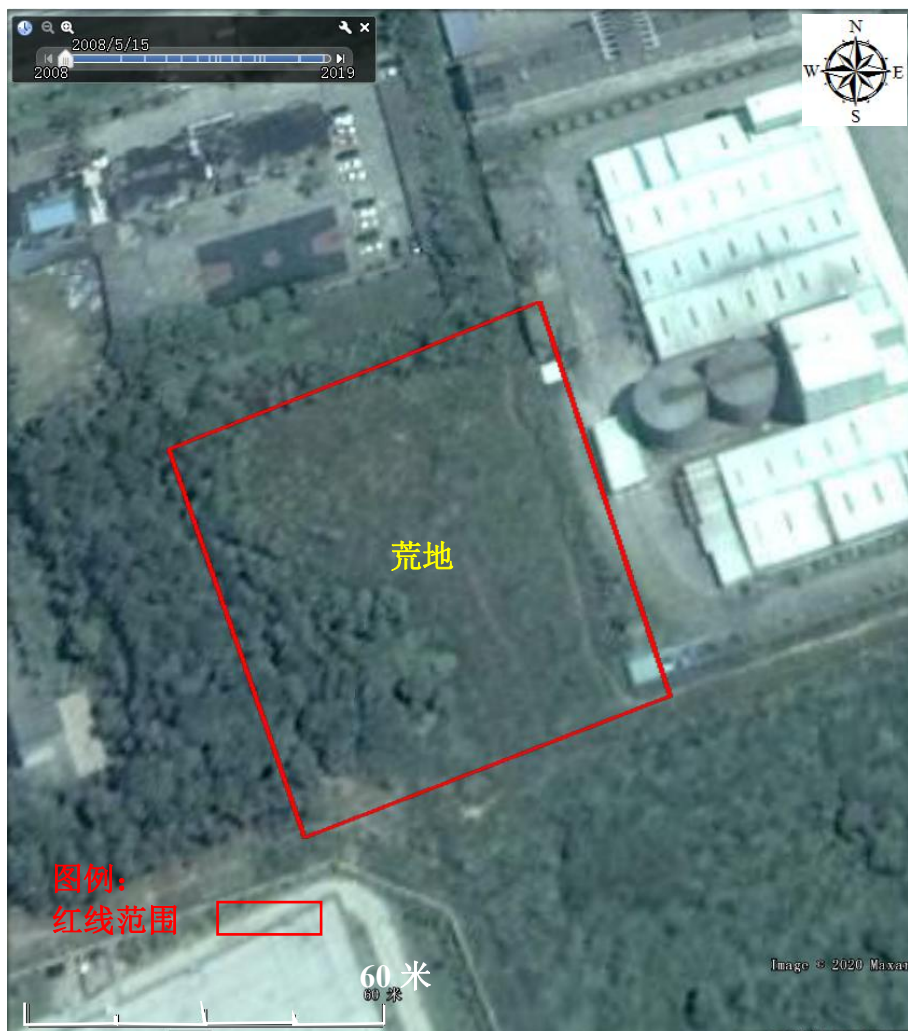
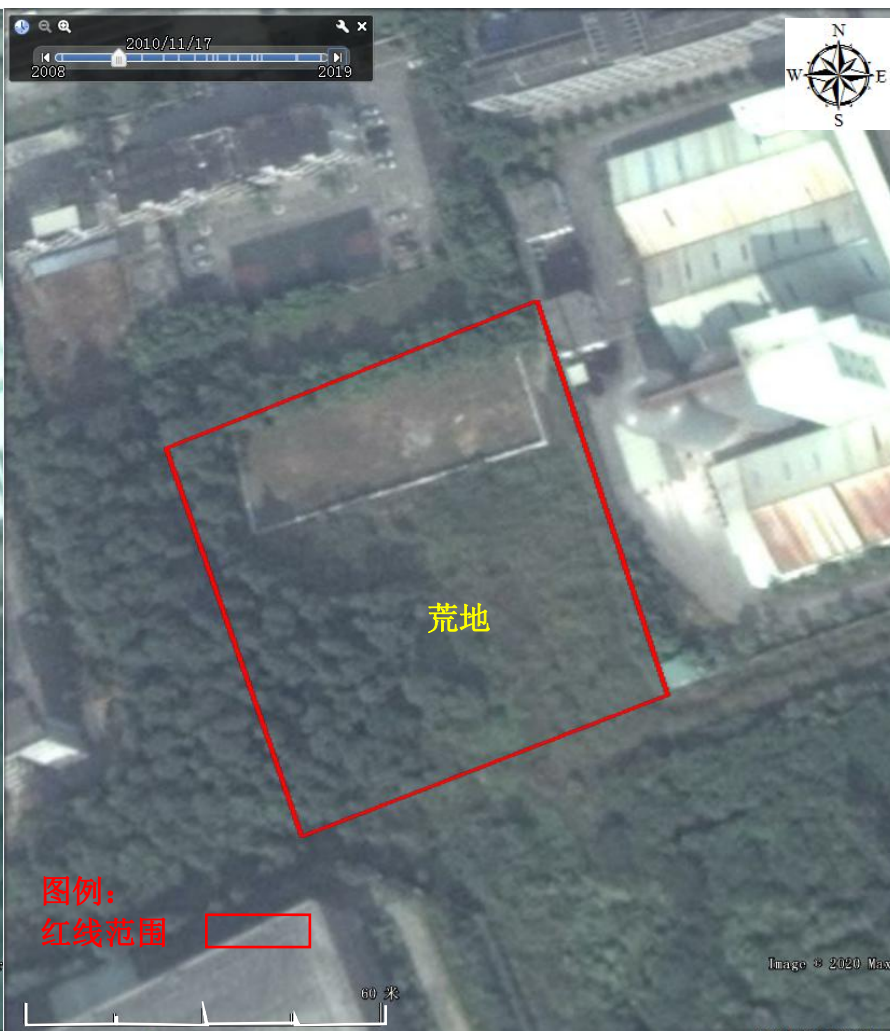
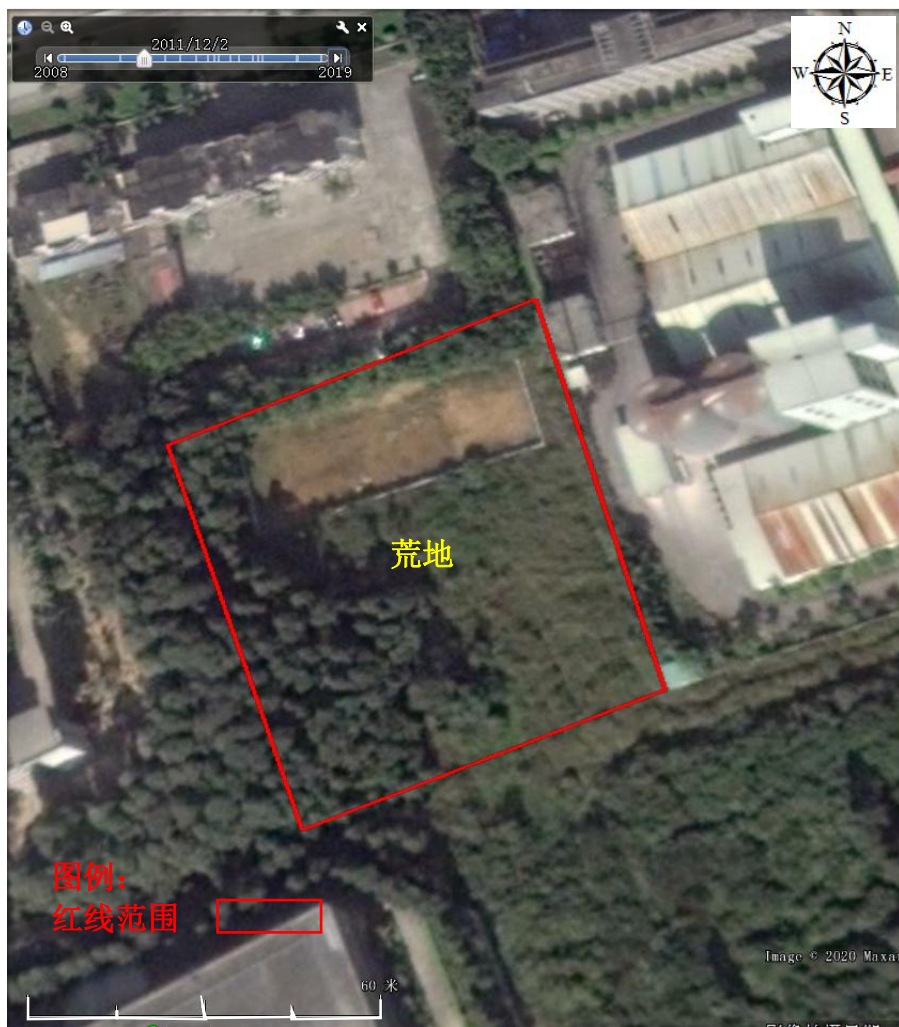
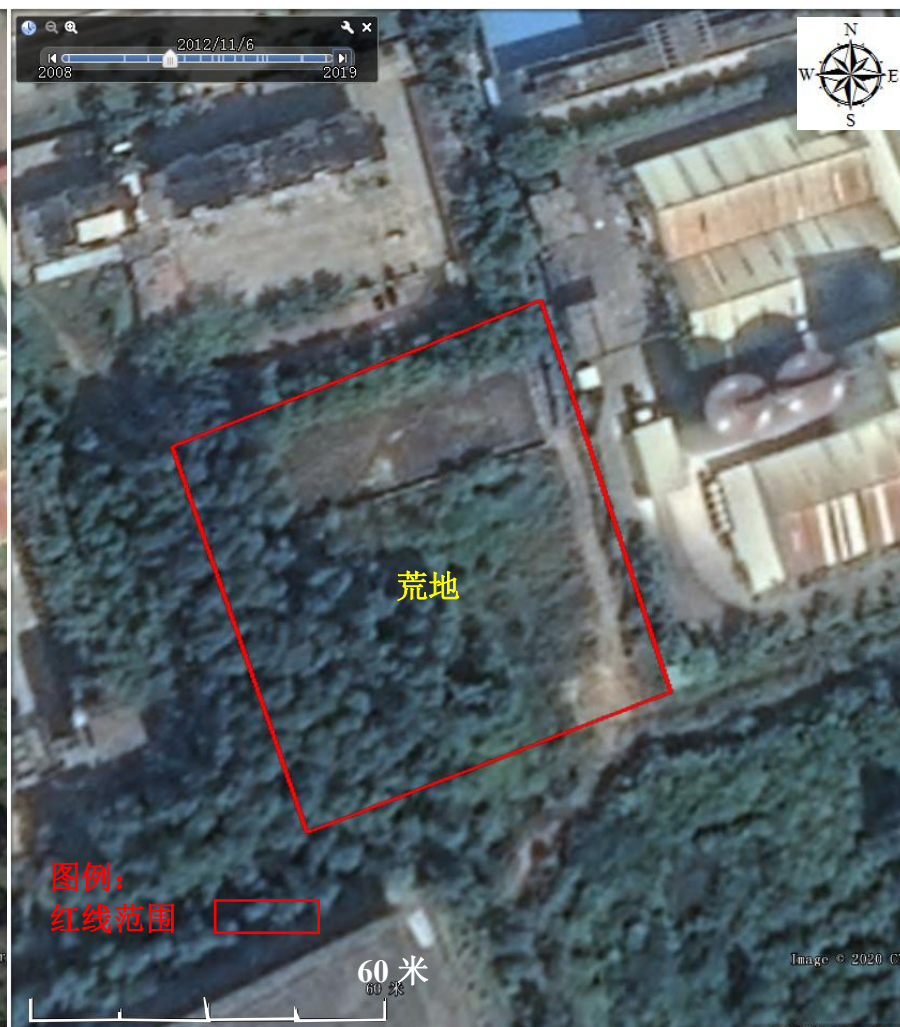
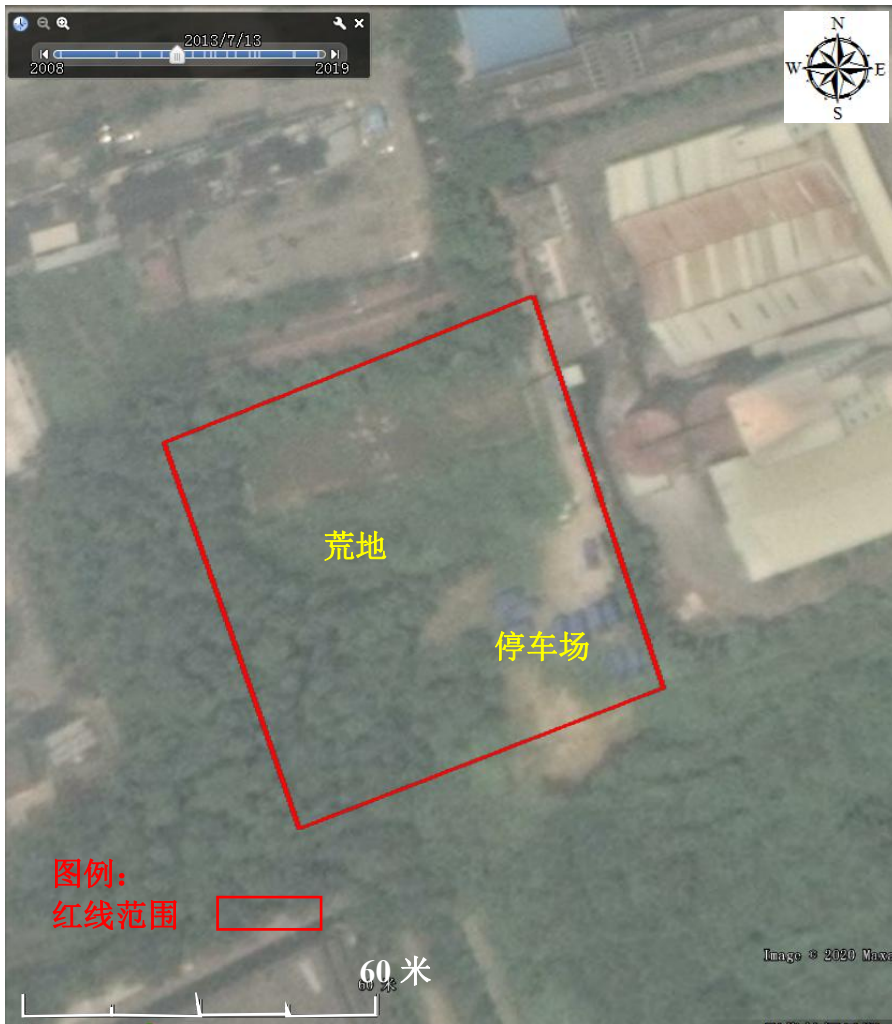
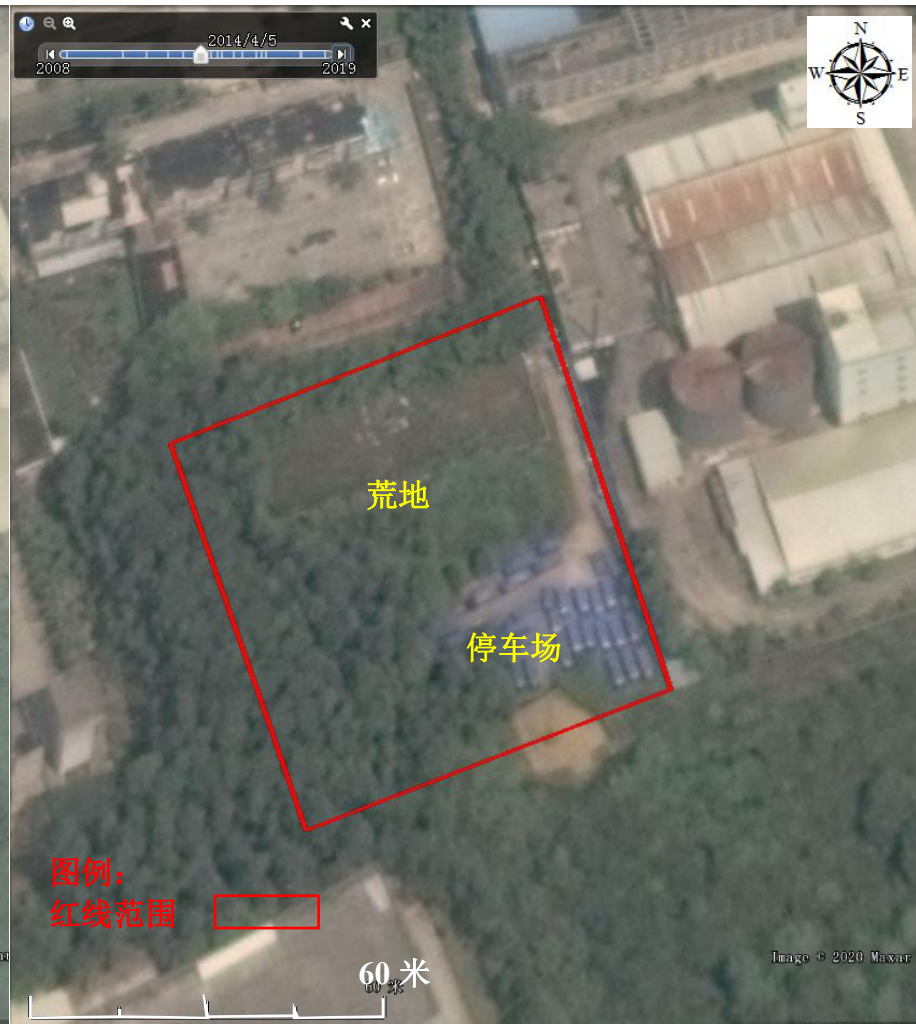
图 2.4-2 地块历史影像图

2008 年以前，地块主要为荒地，未存在任何工业企业生产，尚未开发建设。

2008-2013 年 7 月，地块主要为荒地，未存在任何工业企业生产，尚未开发建设。

2013 年 7 月-2015 年 4 月期间，地块北侧为居民菜地，南侧为临时停车场。北侧的菜地是附近的居民用于种植蔬菜，规模较小的；南侧的临时停车场，被用作货车临时停车场。地块内未存在工业企业生产。

2015 年 4 月-2017 年 3 月期间，地块北侧为菜地，南侧为荒地。地块未存在工业企业生产，尚未开发建设。

2017 年 3 月-2020 年 6 月，地块北侧为菜地，南侧为沙壘社区公园。地块未存在工业企业生产。

根据 2008-2019 年历史卫星影像图，可知，地块历史使用用途主要为荒地、菜地、停车场和社区公园，地块内未存在过工业企业生产的情况。

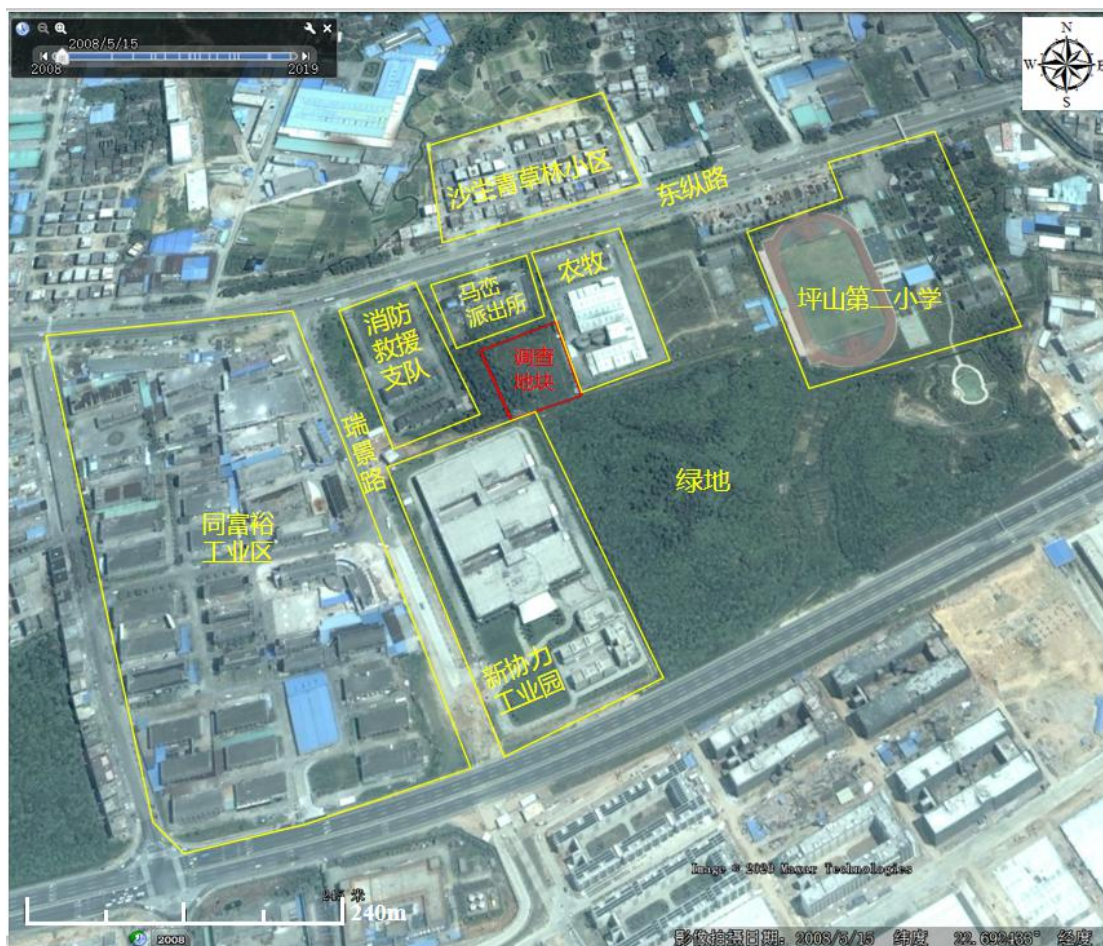
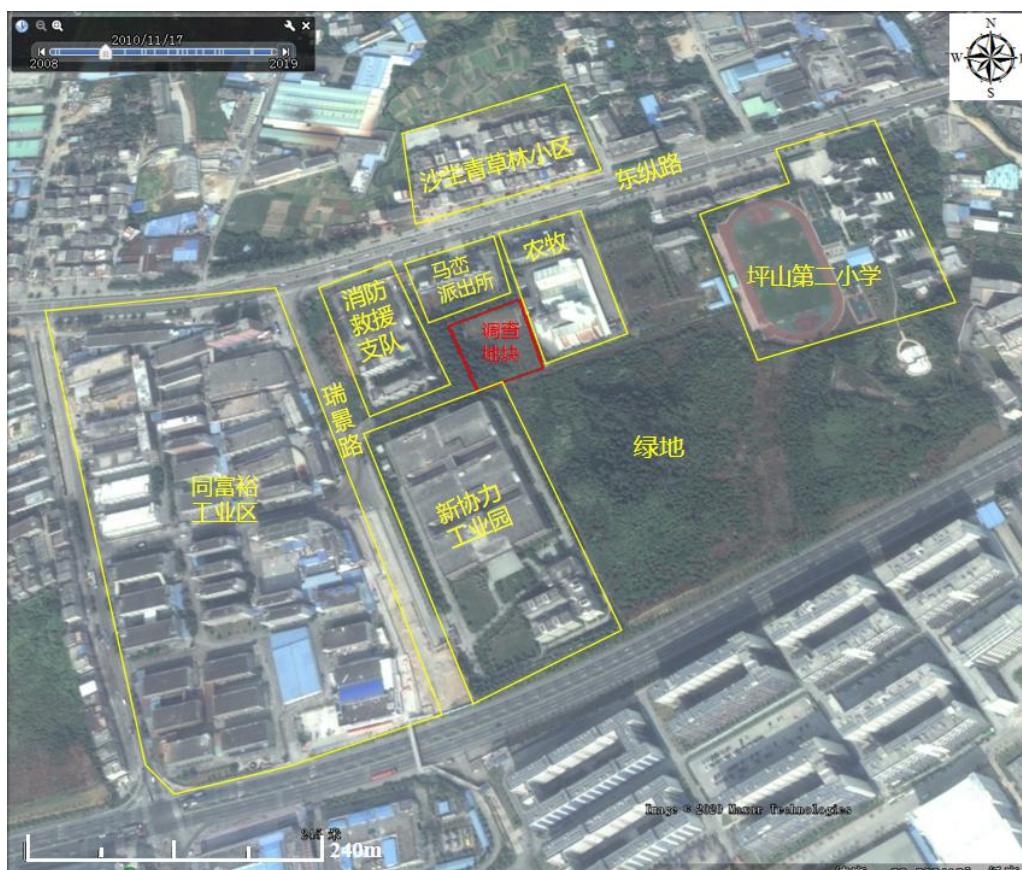
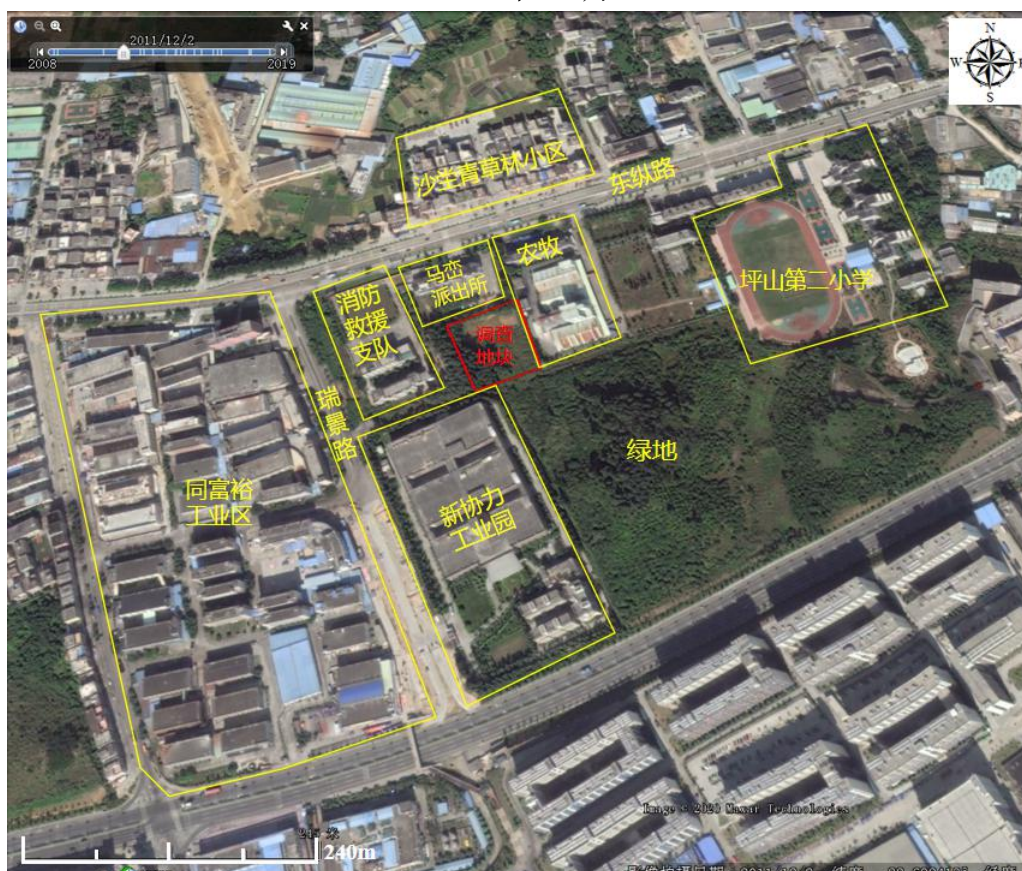
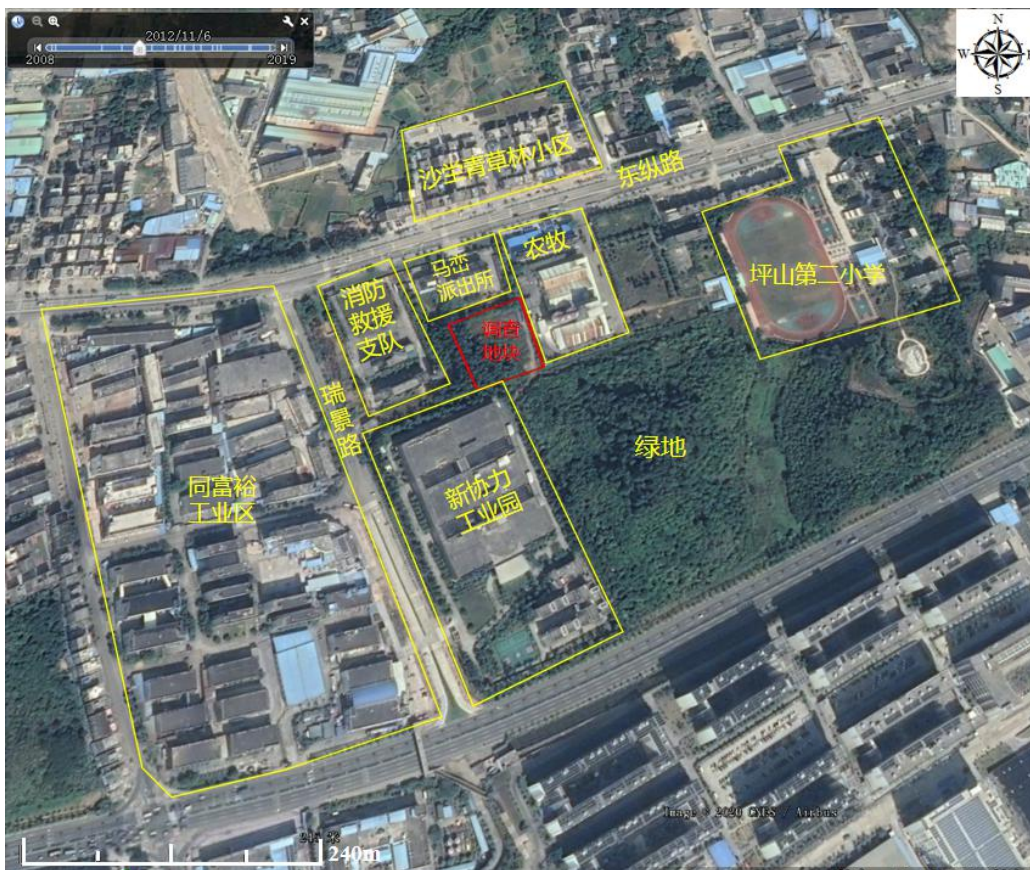
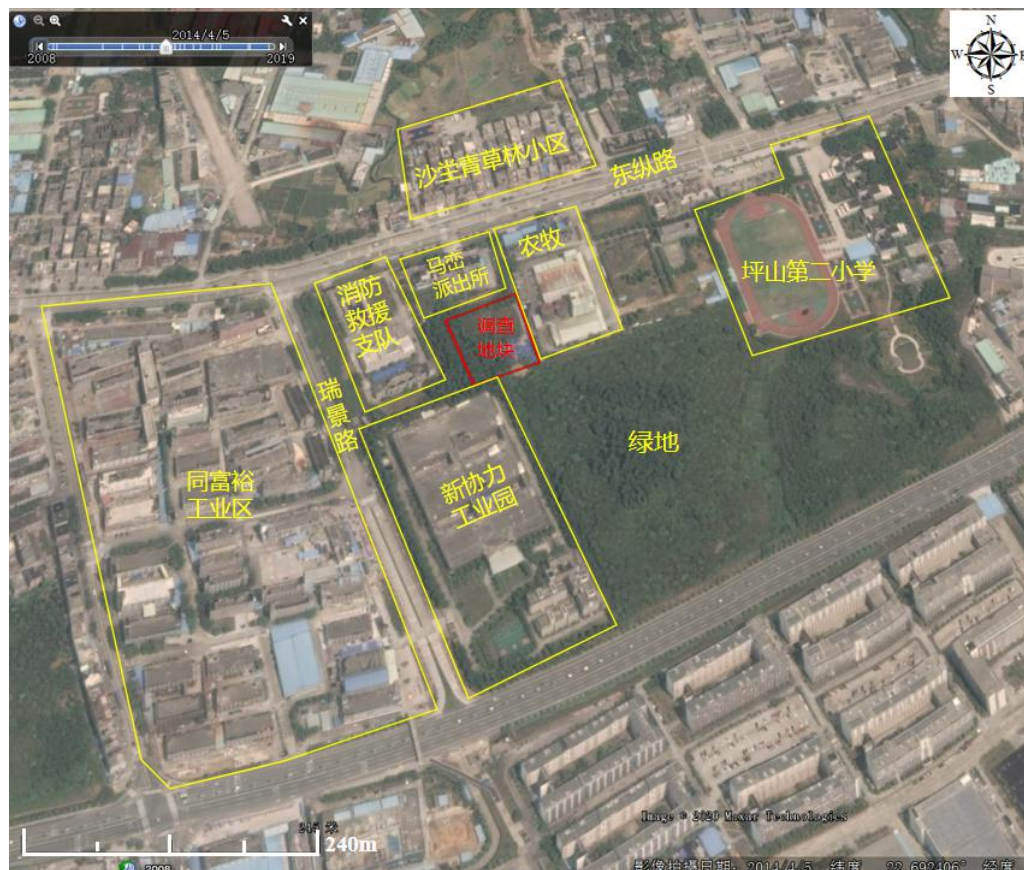
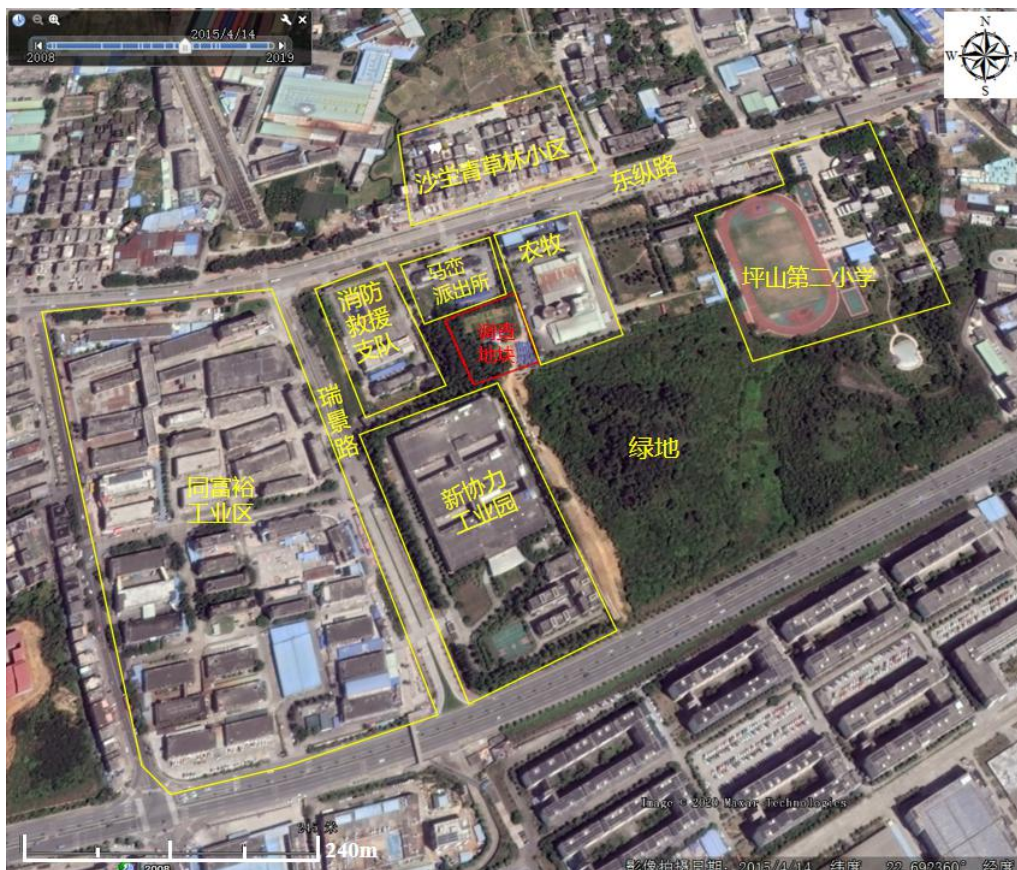
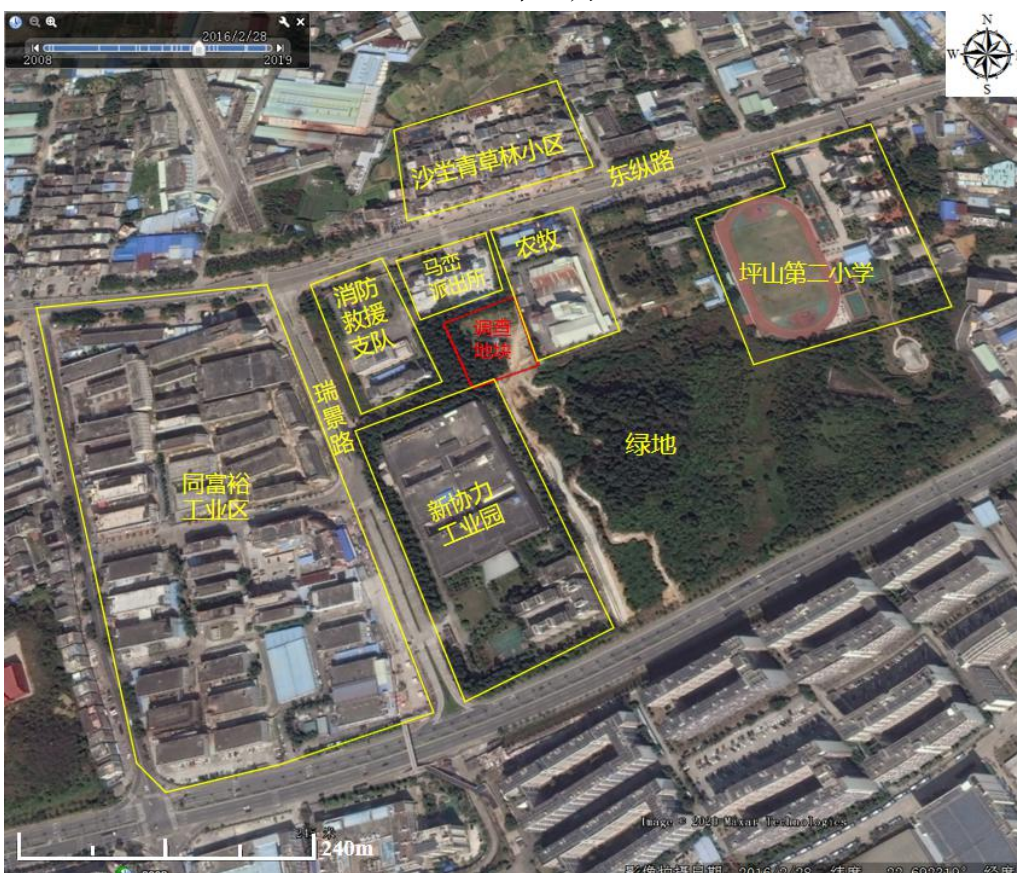
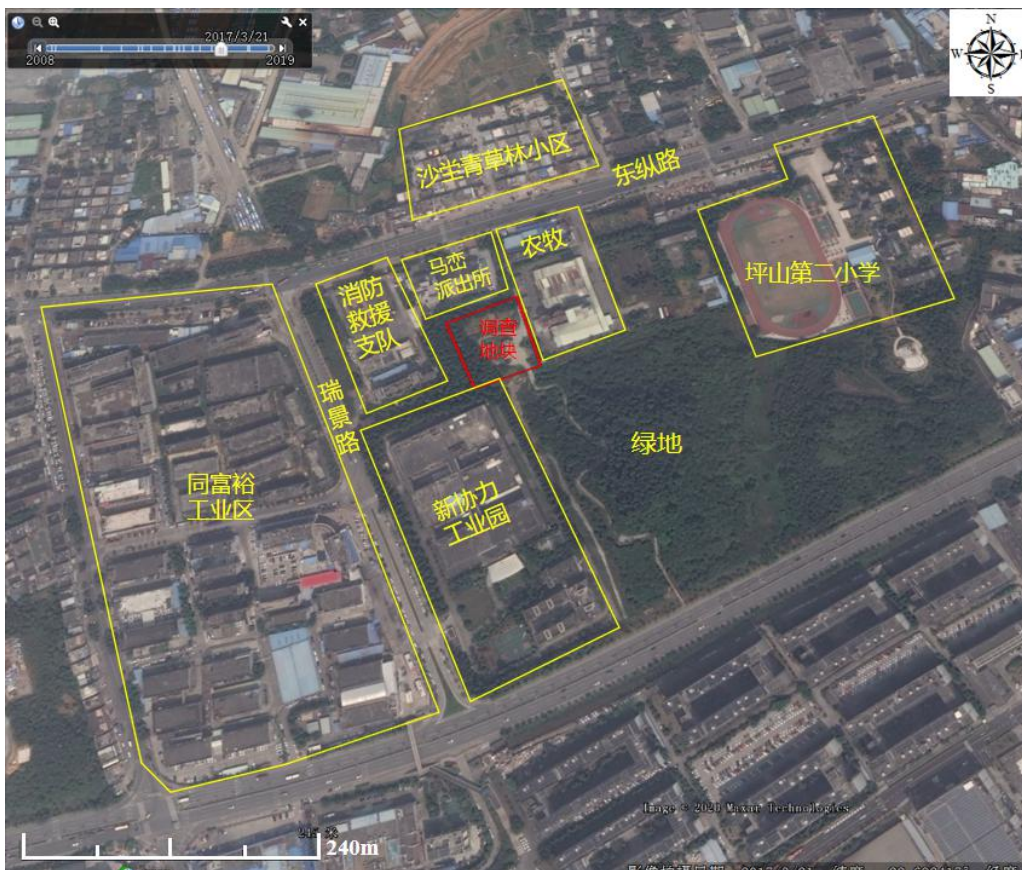
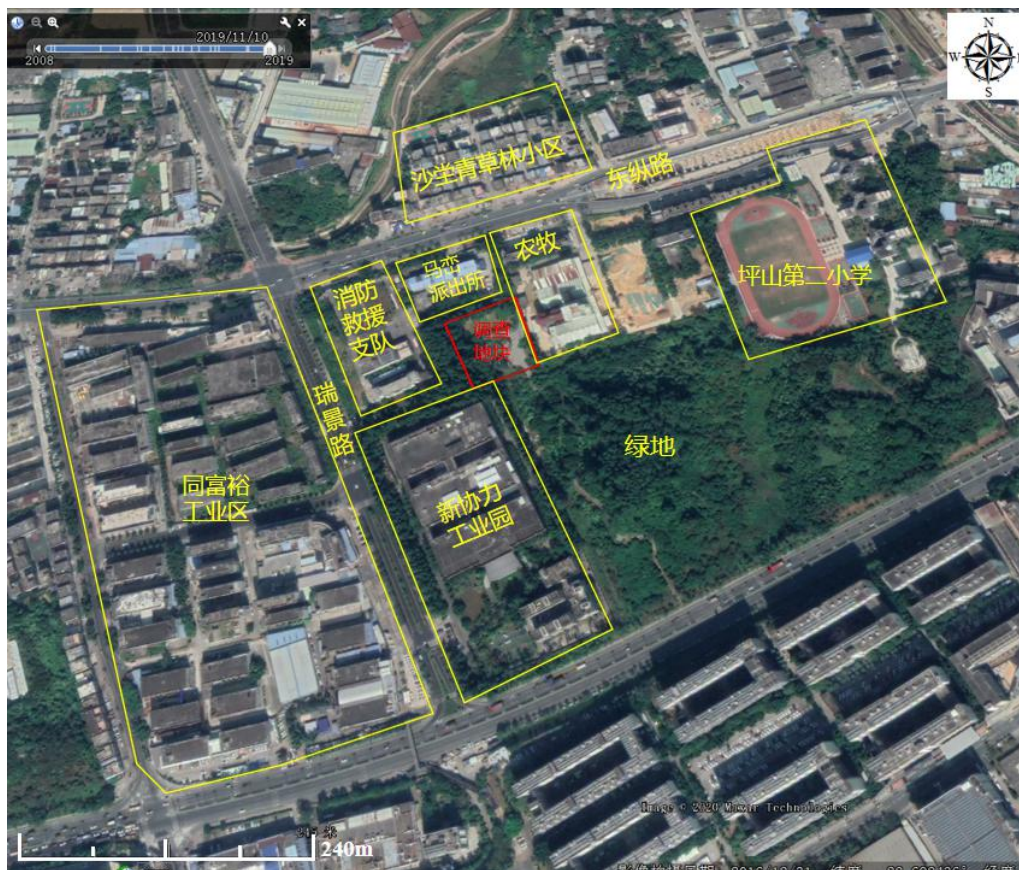
图 2.5-1 地块周边场地历史影像图

利用 Google Earth 获取本项目地块的历史影像，最早能追溯到 2008 年，得到该地块 2008 年、2010 年、2011 年、2012 年、2014 年、2015 年、2016 年、2017 年、2018 年、2019 年的历史影像卫星图。通过对比分析可知，地块东边为深圳市农牧实业有限公司饲料分公司和坪山第二小学，地块南边为绿地，地块西南侧为新协力工业园，地块西侧为深圳市消防救援支队大亚湾特勤大队二站和坪山区同富裕工业区，地块北边为马峦派出所和沙坐青草林小区。由 2008-2019 年历史卫星图可知，地块周边布局基本无变化。周边场地的历史卫星影像图如图 2.5-1 所示。
