坪山交警大队营房建设项目 土壤环境质量初步调查报告 (公示版)

委托单位：深圳市坪山区建筑工务署

编制单位：中检（深圳）环境技术服务有限公司

编制时间：2020年6月

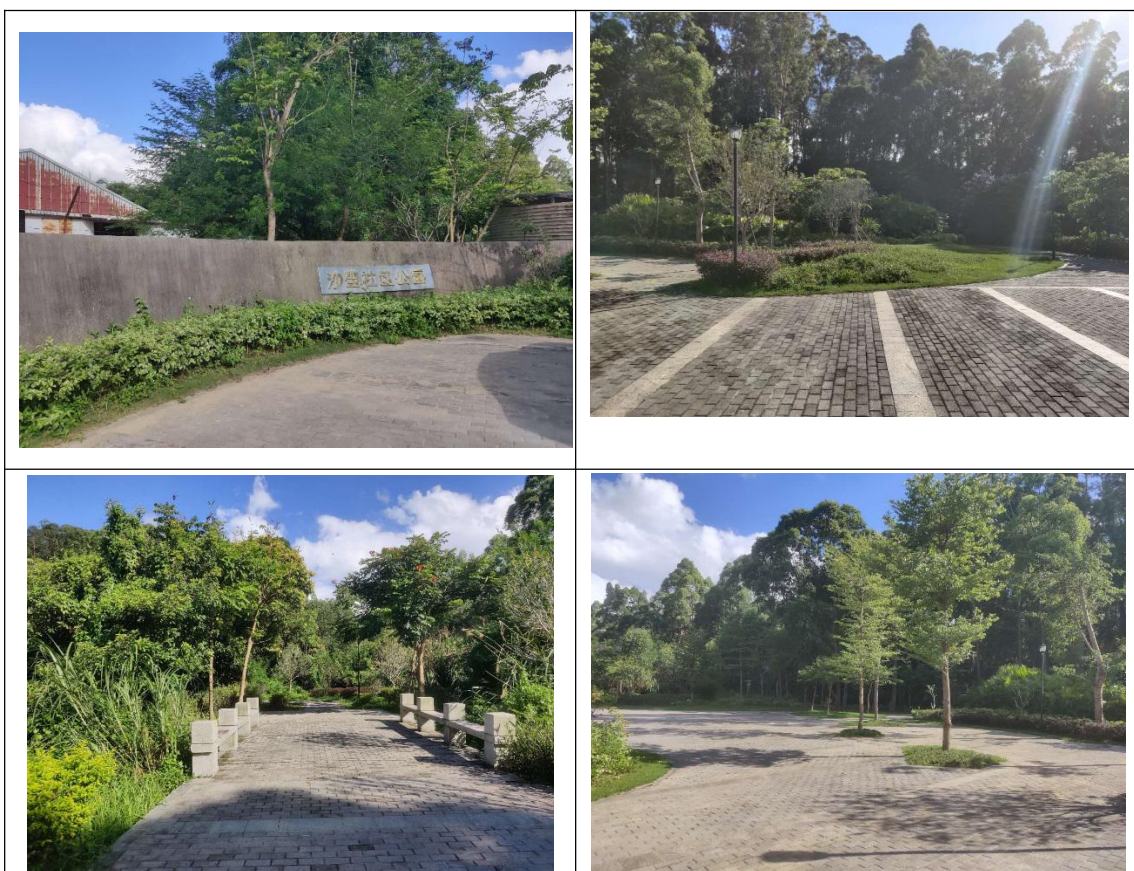
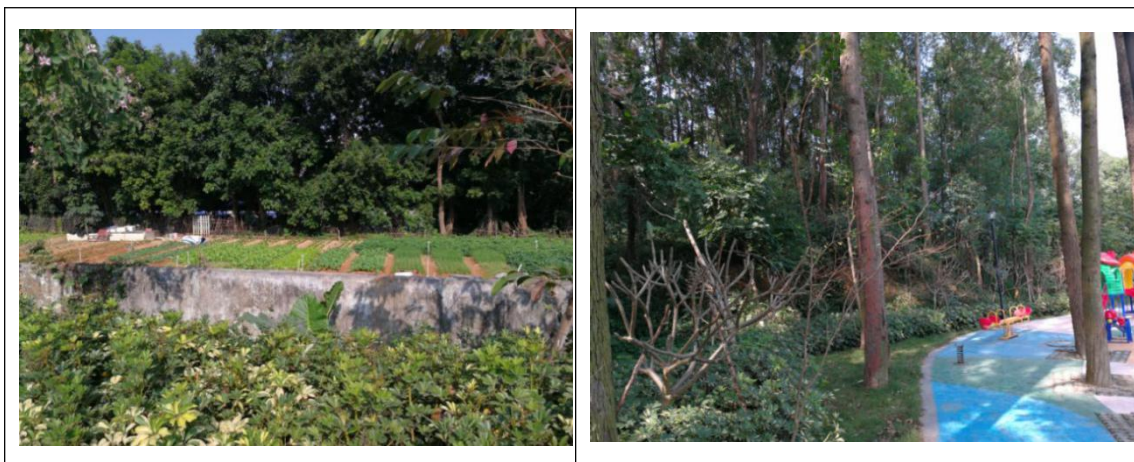
图 3.2-1 现场踏勘照片

(1) 至调查单位到地块现场踏勘时，地块内没有任何生产生活活动。场地主要为社区公园，地面铺设了人行道，绿化优美，公园配套设施干净整洁；

(2) 场地不涉及有毒有害的工业垃圾，有毒有害的储罐、包装等；

(3) 场地内的绿化为人工培植，但是种植过程中不涉及到敌敌畏、乐果等农药的使用。场地内北侧为居民菜地，种植日常食用的蔬菜，规模较小，喷洒有机肥，没有使用农药。

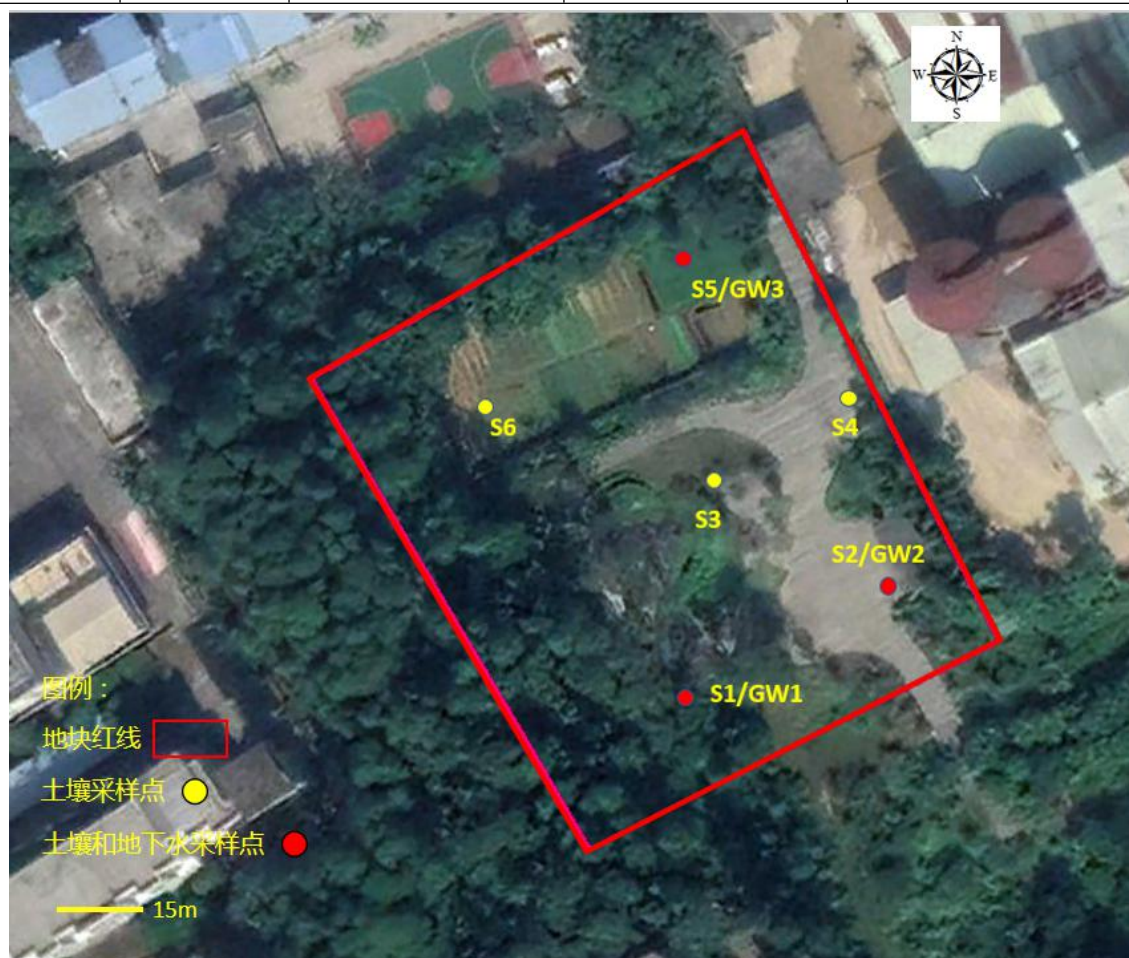
图 4.1-1 场地土壤和地下水监测点布设图

| 点位编号 | | 位置 | 经纬度 | 布点依据 |
|---|---|---|---|---|
| S5 | GW3 | 地块西北侧菜地内 | 22° 41' 21.20" 114° 22' 4.51" | 考察地块西北侧菜地内土壤质量 |
| S6 | / | 地块东北侧菜地内 | 22° 41' 21.01" 114° 22' 3.03" | 考察地块东北侧菜地内土壤质量 |
